Overzichtstabel - Hof van Egmond te Haarlem

berekening conform ISSO 82.1

project	renovatie Hof van Egmond
opdrachtgever	PreWonen
uitvoering renovatie	2015
Doelstelling	A++

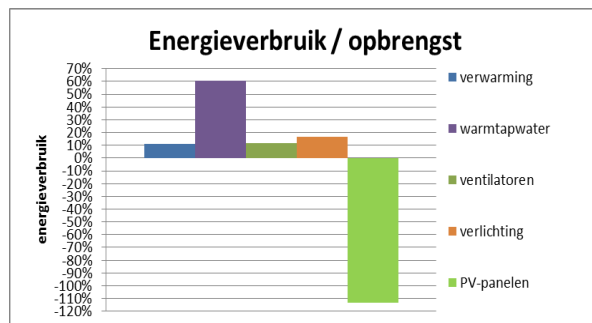
visualisatie + korte omschrijving (na renovatie)

De bouwkundige schil wordt op een economisch verantwoorde manier geoptimaliseerd door de woningen in zijn geheel te strippen; de monumentale gevels en de begane grondvloer worden nageïsoleerd, de dak- en tussenvloer worden vervangen door prefabbeton, waarvan de dakvloer hoogwaardig wordt geïsoleerd, de roederamen worden in oude luister hersteld en voorzien van HR++ beglazing, de luchtdichtheid wordt verhoogd en bovendien zal de bestaande verouderde VR-ketel en gaskachels vervangen worden door een HR-107 ketel of een bodemwarmtepomp.

De 6 proefwoningen in de Pladellastraat zijn energieneutrale woningen. De CV gasketels zijn vervangen door een elektrische warmtepomp die gebruik maakt van aardwarmte. Verder is het platte dak voorzien van PV-panelen. De huurders van deze woningen betalen nu en in de toekomst bij normaal gebruik geen energiekosten.
